## Геоэкологическое состояние горных ландшафтов в лавиноопасных районах национального парка «Приэльбрусье»

Е. В. Кюль<sup>1</sup>, Д. Р. Джаппуев<sup>2\*</sup>

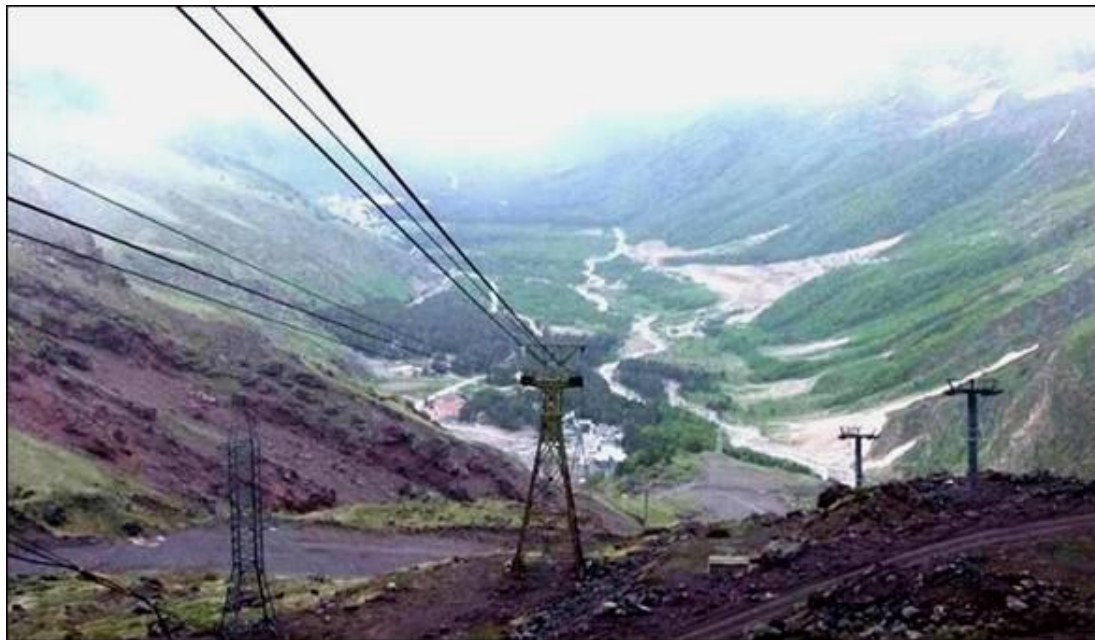
**Рис. 3** Прил. Последствия схода снежных лавин. Участок исследований, лавинная геосистема № 13 (справа р. Баксан, правый борт). Главный Кавказский хребет, северный склон.

На рисунках 3Прил., 3Прил., 5Прил. показаны последствия схода снежных лавин (конусы выноса) в вышеописанной лавинной геосистеме № 13.

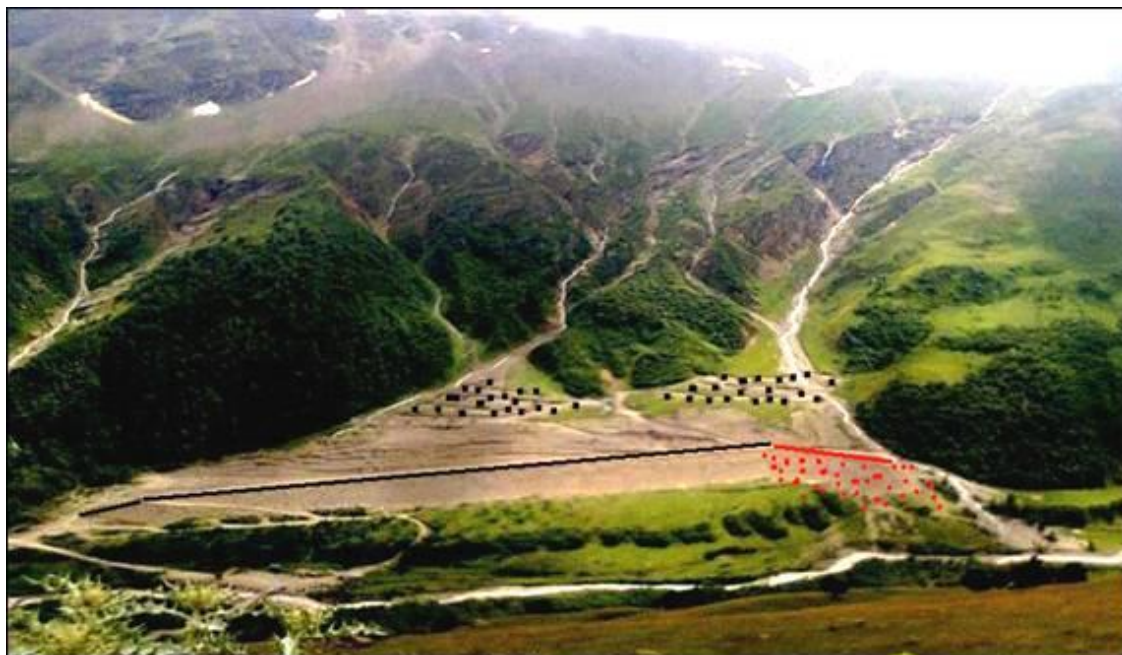
**Рис. 4** Прил. Лавинный бассейн с лавиносборами № 62(9) – 61 (10). Комплекс противолавинных сооружений: дамба и клинья (справа налево). Фото Кюль Е. В. Июль 2014 г.

На рисунках 4Прил и 5Прил условными знаками показаны противолавинные сооружения и их проблемные участки: а) чёрного цвета (кубы — лавиногасители; линии — дамбы, верхняя часть); б) красного цвета (красные линии с штриховкой — ловушки; красные линии с крапом — участок дамбы, разрушающийся под действием селей; на рисунке 5прил. — участок возможного прорыва снежных масс между дамбами 1 и 2).

2–3. Состав и состояние растительности. На рисунке 4 Прил. хорошо видно, что дно долины и нижние части северных склонов покрыты сосновыми лесами зеленомошной группы. Ранее в них встречались довольно часто фрагменты сосняков-черничников, которые образуются на не вытаптываемых местах. Как нами было ранее отмечено, формы рельефа, созданные ОПП, вместе с антропогенными образуют на высотах 1400–2000 м почти сплошную нарушенную зону практически без первичной растительности — сосняков, представленных эндемичным видом, сосной кавказской [24; 25]. В течение девяти лет (с 1967 по 1976 гг.) в результате активизации лавинной деятельности и схода ряда катастрофических лавин образована зона трансформации растительности длиной более 1-го км в области расположения лавиносоров № 62 – № 58. В придолинной части на полностью изменённых первичных горных серых лесных почвах, замещённых лавинными почвами с нарушенной структурой, изменённым составом и большой примесью лавинного мусора, распространены берёзово-криволесные леса. После строительства противолавинных сооружений преобладают антропогенные ландшафты в отношении к природным примерно 2 : 1.

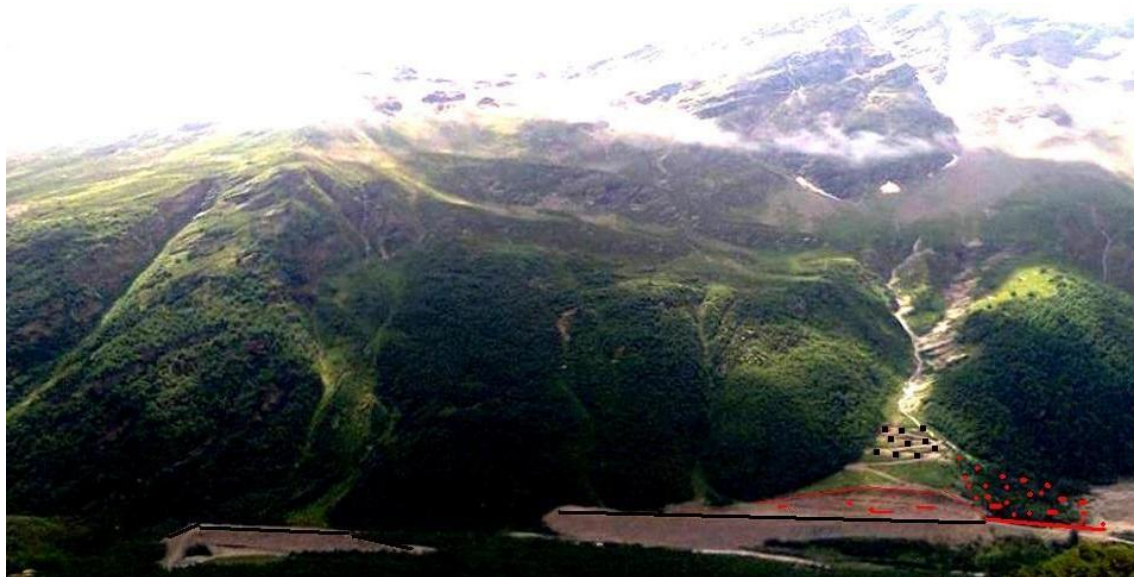
Рис. 5 Прил. Лавинный бассейн с лавиносборами № 61 (11) – 59 (12 – 13). Комплекс противолавинных сооружений (справа налево): дамба и клинья. Сложный лавиносбор № 58 (14).

Дамба. Фото Кюль Е. В. Июль 2014 г.
